**AVALIAÇÃO DO COMPORTAMENTO DOS PROCESSOS EROSIVOS
EXISTENTES EM DOIS TRECHOS DA RODOVIA BR-158/MT, SOB DIFERENTES
CONDIÇÕES AMBIENTAIS**

Dissertação apresentada ao Programa de Pós-Graduação
em Avaliação de Impactos Ambientais do UNILASALLE,
como exigência parcial para a obtenção do Título de
Mestre em Avaliação de Impactos Ambientais.

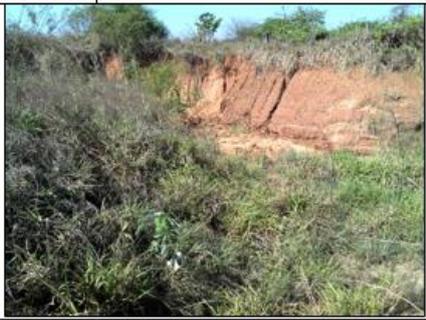
Figura 9 – Exemplo do material extraído do Projeto Executivo de Engenharia para Reabilitação de Áreas Degradadas, Trecho Sul.

DNIT SETPU		Projeto Executivo de Engenharia para Reabilitação de Áreas Degradadas	
Ocorrência-02			
Localização:	Km: 328		
Coordenadas:	Ep: 424181	N: 8654974	
Lado da pista:	Esquerdo

<p>Descrição da ocorrência:</p> <p>Presença de erosões no talude e faixa de domínio causando assoreamento do curso hídrico na parte inferior do terreno. Detalhar melhor o problema, incluindo informações detalhadas sobre as causas e situação de degradação atual.</p>			
<p>Descrição resumida da solução a ser adotada:</p> <p>Terraplenagem executada para <u>reconformar</u> o terreno (Taludes 1:1,5). A executar.</p> <p>Será feito o desassoreamento no curso hídrico.</p> <p>Será executado dispositivo de amortecimento com <u>enrocamento</u> e sacos de solo cimento.</p> <p>Execução de Revestimento Vegetal – Plantio de Mudas.</p> <p>Não será necessário o desassoreamento do bueiro.</p>

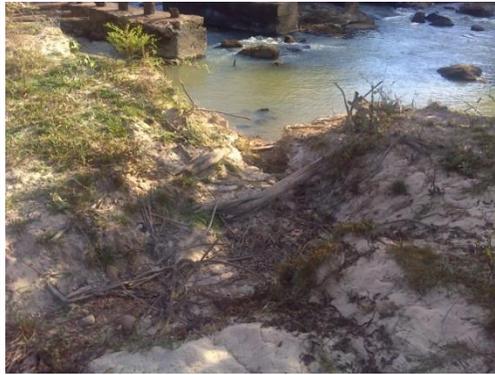
Complexo Xingu: rochas pouco friáveis.	Solo Podizólico Vermelho-Amarelo Ocorrência de cascalhos e fragmentos de rocha. Suscetível à erosão conforme maior declividade do terreno.	Floresta Aluvial com dossel emergente. Sofreu interferência de terceiros.	Baixa/média
2	Solo exposto ao longo do talude de aterro, com início de processo erosivo.	1A

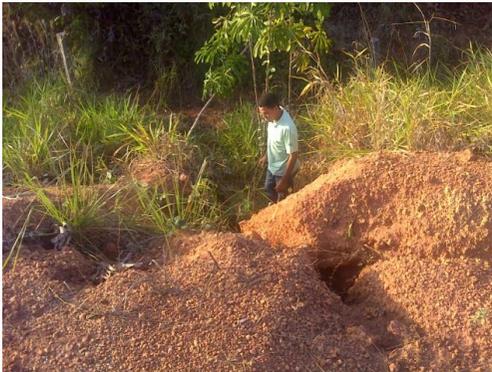
Complexo Xingu: rochas pouco friáveis.	Solo Podizólico Vermelho-Amarelo. Ocorrência de cascalhos e fragmentos de rocha. Suscetível à erosão conforme maior declividade do terreno.	Floresta Aluvial com dossel emergente. Sofreu interferência da obra (localizada na faixa de domínio).	Baixa/média
6	Deslizamento do talude de aterro.	1A

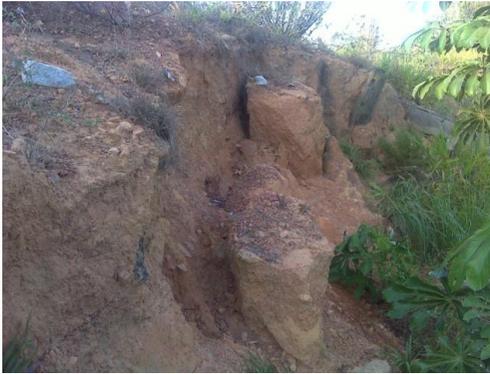
Complexo Xingu: rochas pouco friáveis.	Solo Podizólico Vermelho-Amarelo distrófico em transição de solos Litólicos. Ocorrência de cascalhos e fragmentos de rocha no seu perfil, grande susceptibilidade à erosão.	Floresta Aluvial com dossel emergente. Sofreu interferência da obra (localizada na faixa de domínio).	Baixa/média
8	Processo erosivo na margem direita do curso hídrico, com carreamento de material fino.	1A

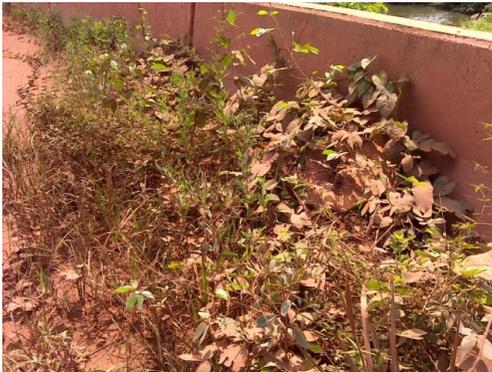
Complexo Xingu: rochas pouco friáveis.	Solo Podizólico Vermelho-Amarelo Ocorrência de cascalhos e fragmentos de rocha. Suscetível à erosão conforme maior declividade do terreno.	Floresta Aluvial com dossel emergente. Sofreu interferência da obra (localizada na faixa de domínio).	Baixa/média
10	Processo erosivo à jusante do bueiro.	1A

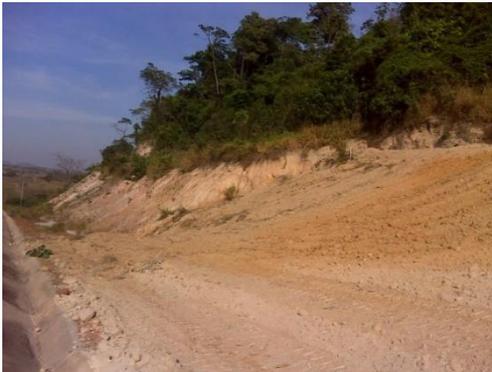
Complexo Xingu: rochas pouco friáveis.	Solo Podizólico Vermelho-Amarelo distrófico em transição de solos Litólicos Distróficos. Ocorrência de cascalhos e fragmentos de rocha no seu perfil, grande susceptibilidade à erosão.	Cerrado Arbórea Densa. Sofreu interferência da obra (localizada na faixa de domínio).	Baixa
14	Reconformação dos processos erosivos instalados no talude de corte da rodovia.	1B

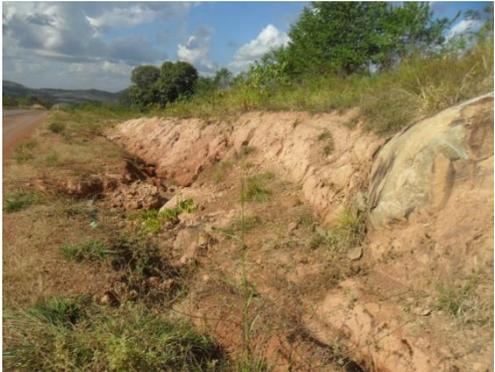
Complexo Xingu: rochas pouco friáveis.	Solo Podizólico Vermelho-Amarelo Ocorrência de cascalhos e fragmentos de rocha. Suscetível à erosão conforme maior declividade do terreno.	Cerrado Arbórea Densa. Sofreu interferência da obra (localizada na faixa de domínio).	Baixa
16	Processos erosivos instalados na faixa de domínio da rodovia.	1B

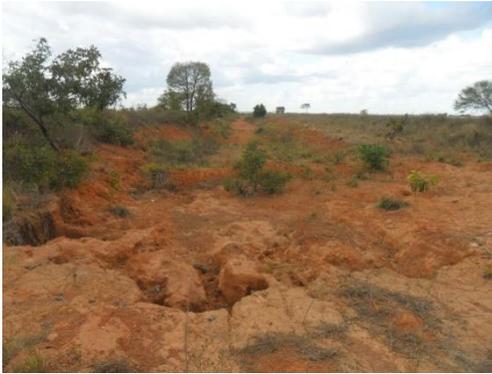
Complexo Xingu: rochas pouco friáveis.	Solo Podizólico Vermelho-Amarelo Ocorrência de cascalhos e fragmentos de rocha. Suscetível à erosão conforme maior declividade do terreno.	Floresta Semidecidual Submontana com Dossel Emergente. Sofreu interferência da obra (localizada na faixa de domínio).	Baixa
18	Via de acesso de propriedade lindeira apresentando processos erosivos.	1B

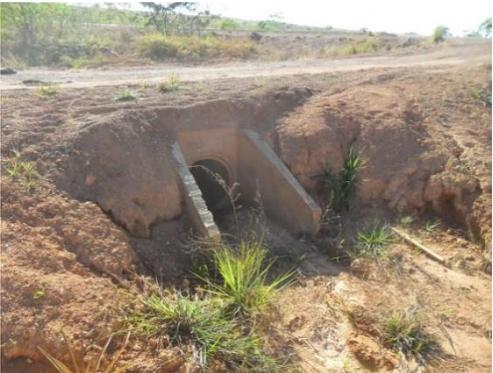
Complexo Xingu: rochas pouco friáveis.	Solo Podizólico Vermelho-Amarelo Ocorrência de cascalhos e fragmentos de rocha. Suscetível à erosão conforme maior declividade do terreno.	Cerrado Arbórea Densa. Sofreu interferência da obra (localizada na faixa de domínio).	Baixa
20	Obra de arte em via de acesso de propriedade limdeira apresentando assoreamento.	1B

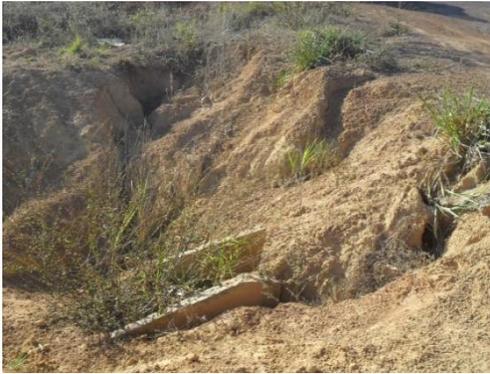
Complexo Xingu: rochas pouco friáveis.	Solo Podizólico Vermelho-Amarelo. Ocorrência de cascalhos e fragmentos de rocha. Suscetível à erosão conforme maior declividade do terreno.	Floresta Semidecidual Submontana com Dossel Emergente. Sofreu interferência da obra (localizada na faixa de domínio).	Baixa
22	Processo erosivo provocado por passivo ambiental	2A

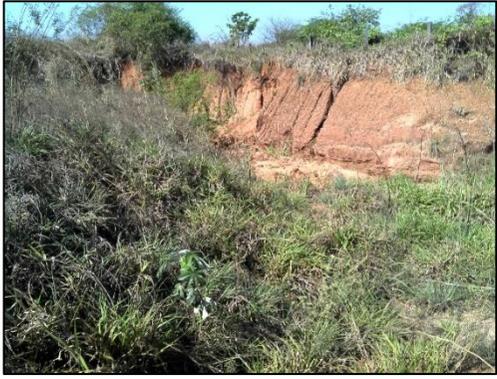
Formação Salto das Nuvens. É composta de basaltos da Formação Tapirapuã; os sedimentos deposicionais nesse ambiente se devem principalmente aos efeitos erosivos e de transporte fluviais do que de fatores eólicos.	Latossolo Vermelho-Escuro distrófico. São muito profundos, bem drenados, friáveis ou muito friáveis, de textura argilosa ou muito argilosa e média.	Agropecuária Pastagem.	Média/Forte
3	Processo erosivo extenso, em terreno inclinado, causando assoreamento do corpo hídrico e com bueiro entupido na parte inferior do terreno.	02

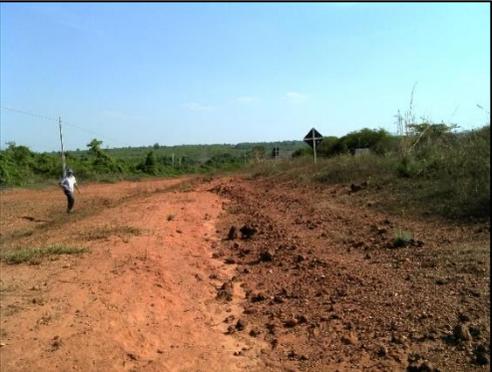
Formação Salto das Nuvens. É composta de basaltos da Formação Tapirapuã; os sedimentos deposicionais nesse ambiente se devem principalmente aos efeitos erosivos e de transporte fluviais do que de fatores eólicos.	Latossolo Vermelho-Escuro distrófico. São muito profundos, bem drenados, friáveis ou muito friáveis, de textura argilosa ou muito argilosa e média.	Agropecuária Pastagem.	Média/Forte
5	Processo erosivo na faixa de domínio ocasionado pela água da chuva oriunda da rodovia. Local aparentemente estável com regeneração natural.	02

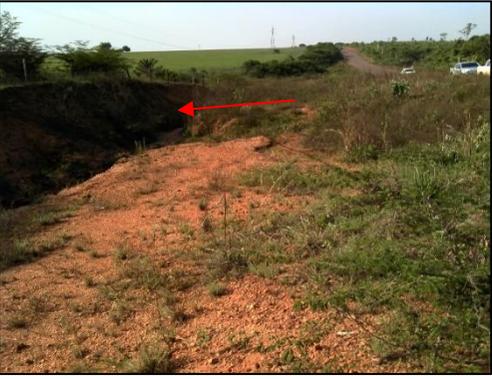
Nº	DESCRIÇÃO	LOTE	FIGURA	GEOLOGIA	SOLO	VEGETAÇÃO*	FRAGILIDADE
6	Área degradada com os terraços construídos anteriormente parcialmente rompidos e erosão na extremidade inferior do talude.	02

Formação Salto das Nuvens. É composta de basaltos da Formação Tapirapuã; os sedimentos deposicionais nesse ambiente se devem principalmente aos efeitos erosivos e de transporte fluviais do que de fatores eólicos.	Latossolo Vermelho-Escuro distrófico. São muito profundos, bem drenados, friáveis ou muito friáveis, de textura argilosa ou muito argilosa e média.	Agropecuária Pastagem.	Média/Forte
7	Processo erosivo intenso comprometendo o bueiro instalado na entrada de propriedade limdeira.	02

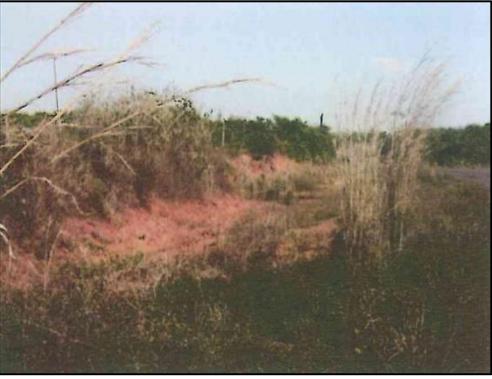
Formação Salto das Nuvens. É composta de basaltos da Formação Tapirapuã; os sedimentos deposicionais nesse ambiente se devem principalmente aos efeitos erosivos e de transporte fluviais do que de fatores eólicos.	Latossolo Vermelho-Escuro distrófico. São muito profundos, bem drenados, friáveis ou muito friáveis, de textura argilosa ou muito argilosa e média.	Agropecuária Pastagem.	Média/Forte
9	Área de apoio sem cobertura vegetal com presença de pequenos processos erosivos (ravinas)	02

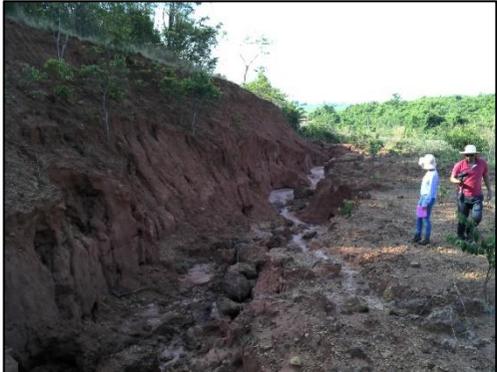
Formação Salto das Nuvens. É composta de basaltos da Formação Tapirapuã; os sedimentos deposicionais nesse ambiente se devem principalmente aos efeitos erosivos e de transporte fluviais do que de fatores eólicos.	Latossolo Vermelho-Escuro distrófico. São muito profundos, bem drenados, friáveis ou muito friáveis, de textura argilosa ou muito argilosa e média.	Agropecuária Pastagem.	Média/Forte
11	Área de empréstimo sem cobertura vegetal, com início de processos erosivos em sulco.	02

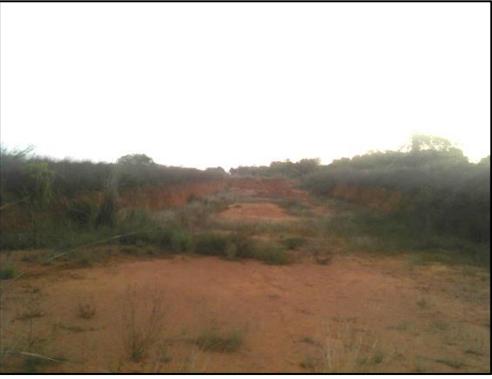
Formação Utariiti. Formada por sedimentos arenosos depositados em bancos maciços e espessos e, localmente, com estratificações cruzadas de pequeno porte. Características friáveis.	Solo Latossolo Vermelho-Amarelo distrófico. Apresentam teor de silte inferior a 20% e argila variando entre 15% e 80%. Solos de textura média são os mais pobres e susceptíveis à erosão.	Agropecuária Pastagem.	Média/Forte
13	Área de empréstimo sem cobertura vegetal e pontos com erosão.	03

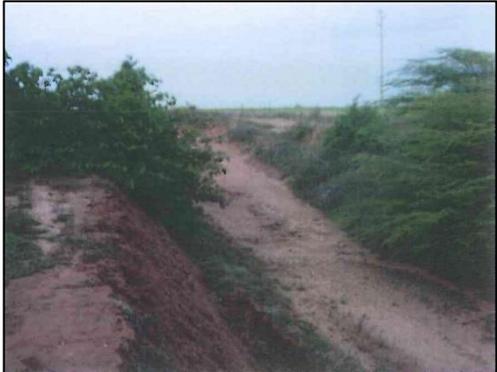
Formação Utariiti. Formada por sedimentos arenosos depositados em bancos maciços e espessos e, localmente, com estratificações cruzadas de pequeno porte. Características friáveis.	Solo Latossolo Vermelho-Amarelo distrófico. Apresentam teor de silte inferior a 20% e argila variando entre 15% e 80%. Solos de textura média são os mais pobres e susceptíveis à erosão.	Agropecuária Pastagem.	Forte
15	Área de empréstimo aparentemente estável, apresentando pontos sem cobertura vegetal e pequenos processos erosivos.	03

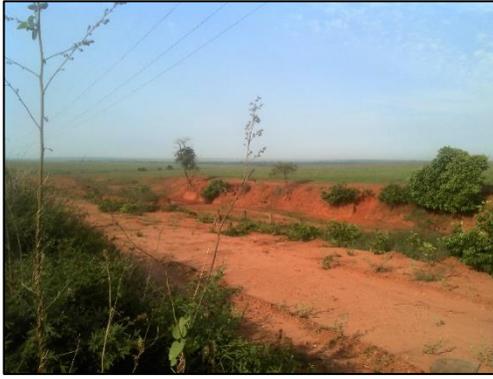
Formação Utuariiti. Formada por sedimentos arenosos depositados em bancos maciços e espessos e, localmente, com estratificações cruzadas de pequeno porte. Características friáveis.	Solo Latossolo Vermelho-Amarelo distrófico. Apresentam teor de silte inferior a 20% e argila variando entre 15% e 80%. Solos de textura média são os mais pobres e susceptíveis à erosão.	Agropecuária Pastagem.	Forte
17	Área de empréstimo com presença de cobertura vegetal e pontos com erosão em estágio inicial (ravinas).	03

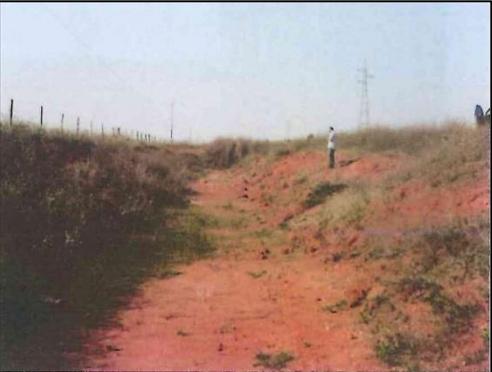
Formação Utiariti. Formada por sedimentos arenosos depositados em bancos maciços e espessos e, localmente, com estratificações cruzadas de pequeno porte. Características friáveis.	Solo Latossolo Vermelho-Amarelo distrófico. Apresentam teor de silte inferior a 20% e argila variando entre 15% e 80%. Solos de textura média são os mais pobres e susceptíveis à erosão.	Agropecuária Pastagem.	Forte
20	Área de empréstimo aparentemente estável. Apresenta pontos sem cobertura vegetal e pequenos processos erosivos.	03

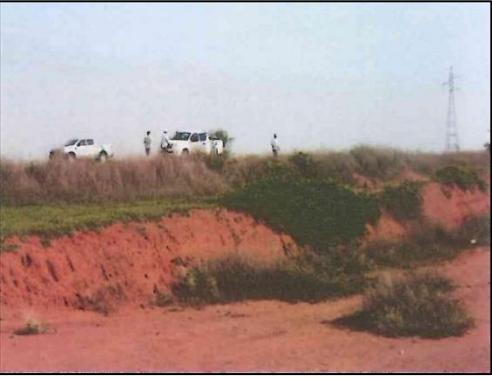
Formação Utiariti. Formada por sedimentos arenosos depositados em bancos maciços e espessos e, localmente, com estratificações cruzadas de pequeno porte. Características friáveis.	Solo Latossolo Vermelho-Amarelo distrófico. Apresentam teor de silte inferior a 20% e argila variando entre 15% e 80%. Solos de textura média são os mais pobres e susceptíveis à erosão.	Agropecuária Pastagem.	Forte
22	Sequência de caixas de empréstimo aparentemente estáveis. Observou-se um único ponto com processo erosivo avançado.	03

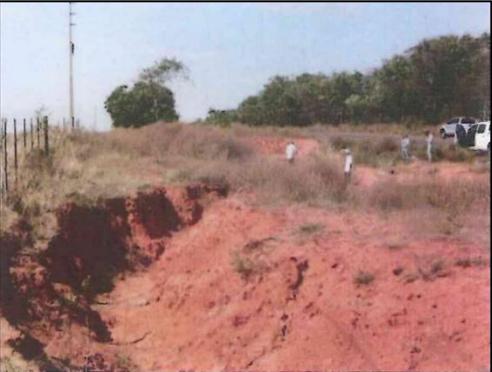
Formação Utariiti. Formada por sedimentos arenosos depositados em bancos maciços e espessos e, localmente, com estratificações cruzadas de pequeno porte. Características friáveis.	Solo Latossolo Vermelho-Amarelo distrófico. Apresentam teor de silte inferior a 20% e argila variando entre 15% e 80%. Solos de textura média são os mais pobres e susceptíveis à erosão.	Floresta Semidecidual Submontana com Dossel Emergente. Sofreu interferência da obra	Forte
26	Área de empréstimo aparentemente estável, com boa cobertura vegetal, pontos com solo exposto e existência de processo erosivo em talude.	03

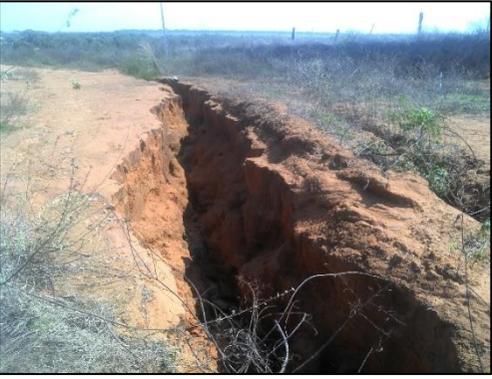
Aluviões Atuais. Essa Formação compõe-se de areias, argilas, siltes e cascalhos	Solo Laterita Hidromórfica distrófica em transição de solo Gley Pouco Húmido distrófico. Solos ricos em ferro, de baixa impermeabilização.	Agropecuária Pastagem.	Forte
28	Processo erosivo na faixa de domínio em estágio avançado.	03

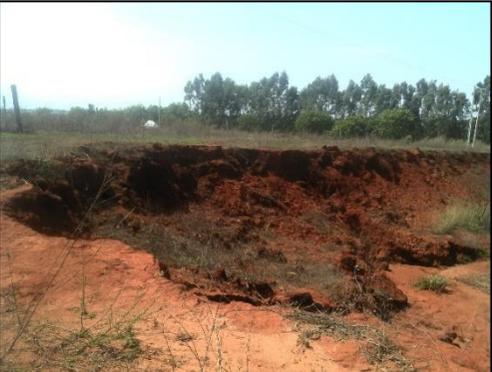
Formação Utiariti. Formada por sedimentos arenosos depositados em bancos maciços e espessos e, localmente, com estratificações cruzadas de pequeno porte. Características friáveis.	Solo Laterita Hidromórfica distrófica em transição de solo Gley Pouco Húmido distrófico. Solos ricos em ferro, de baixa impermeabilização.	Agropecuária Pastagem.	Forte
30	Área de empréstimo com erosões e falta de cobertura vegetal e pontos com regeneração natural.	03

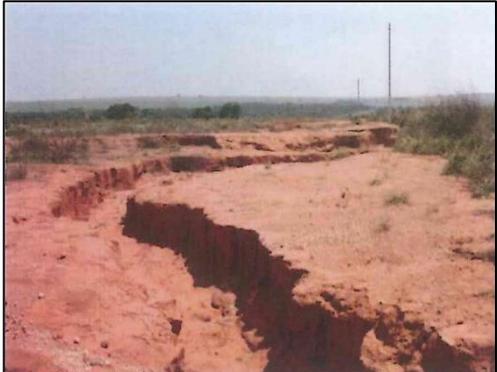
Aluviões Atuais. Essa Formação compõe-se de areias, argilas, siltes e cascalhos	Solo Laterita Hidromórfica distrófica em transição de solo Gley Pouco Húmido distrófico. Solos ricos em ferro, de baixa impermeabilização.	Agropecuária Pastagem.	Forte
32	Área de empréstimo sem cobertura vegetal apresentando pequenos processos erosivos em talude.	03
