**AVALIAÇÃO DO COMPORTAMENTO DOS PROCESSOS EROSIVOS
EXISTENTES EM DOIS TRECHOS DA RODOVIA BR-158/MT, SOB DIFERENTES
CONDIÇÕES AMBIENTAIS**

Dissertação apresentada ao Programa de Pós-Graduação
em Avaliação de Impactos Ambientais do UNILASALLE,
como exigência parcial para a obtenção do Título de
Mestre em Avaliação de Impactos Ambientais.

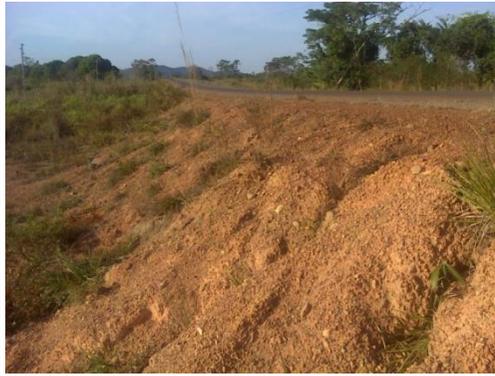
Complexo Xingu: rochas pouco friáveis.	Solo Podizólico Vermelho-Amarelo Ocorrência de cascalhos e fragmentos de rocha. Suscetível à erosão conforme maior declividade do terreno.	Floresta Aluvial com dossel emergente. Sofreu interferência de terceiros.	Baixa/média
2	Solo exposto ao longo do talude de aterro, com início de processo erosivo.	1A

Complexo Xingu: rochas pouco friáveis.	Solo Podizólico Vermelho-Amarelo distrófico em transição de solos Litólicos Distróficos. Ocorrência de cascalhos e fragmentos de rocha no seu perfil, grande susceptibilidade à erosão.	Floresta Aluvial com dossel emergente. Sofreu interferência da obra (localizada na faixa de domínio).	Baixa/média

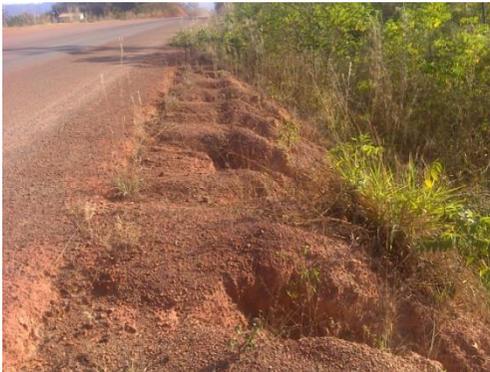
Nº	DESCRIÇÃO	LOTE	FIGURA	GEOLOGIA	SOLO	VEGETAÇÃO*	FRAGILIDADE
3	Processo erosivo em talude da rodovia.	1A

Formação Gorotire, que é um conjunto de sucessões sedimentares que compreendem conglomerados e arenitos textural e mineralogicamente imaturos.	Solo Podizólico Vermelho-Amarelo Ocorrência de cascalhos e fragmentos de rocha. Suscetível à erosão conforme maior declividade do terreno.	Floresta Aluvial com dossel emergente. Sofreu interferência da obra (localizada na faixa de domínio).	Baixa/média
4	Processo erosivo avançado no talude da rodovia.	1A

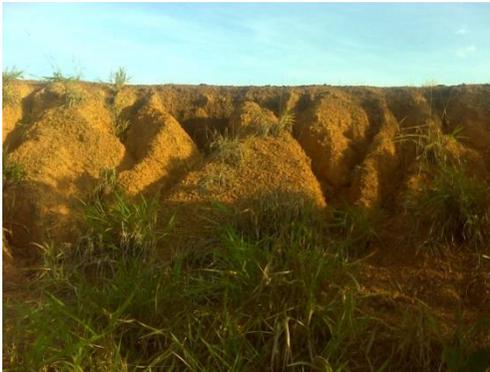
Complexo Xingu: rochas pouco friáveis.	Solo Podizólico Vermelho-Amarelo Ocorrência de cascalhos e fragmentos de rocha. Suscetível à erosão conforme maior declividade do terreno.	Floresta Aluvial com dossel emergente. Sofreu interferência da obra (localizada na faixa de domínio).	Baixa/média

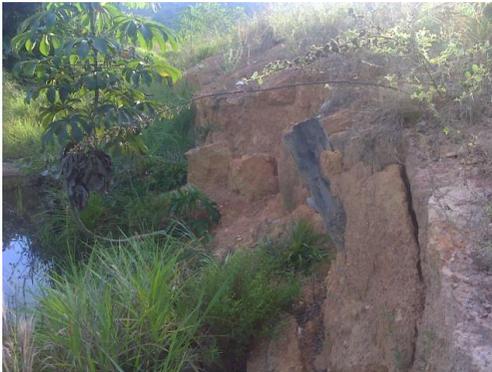
Complexo Xingu: rochas pouco friáveis.	Solo Podizólico Vermelho-Amarelo. Ocorrência de cascalhos e fragmentos de rocha. Suscetível à erosão conforme maior declividade do terreno.	Floresta Aluvial com dossel emergente. Sofreu interferência da obra (localizada na faixa de domínio).	Baixa/média
6	Deslizamento do talude de aterro.	1A

Complexo Xingu: rochas pouco friáveis.	Solo Podizólico Vermelho-Amarelo distrófico em transição de solos Litólicos. Ocorrência de cascalhos e fragmentos de rocha no seu perfil, grande susceptibilidade à erosão.	Floresta Aluvial com dossel emergente. Sofreu interferência da obra (localizada na faixa de domínio).	Baixa/média

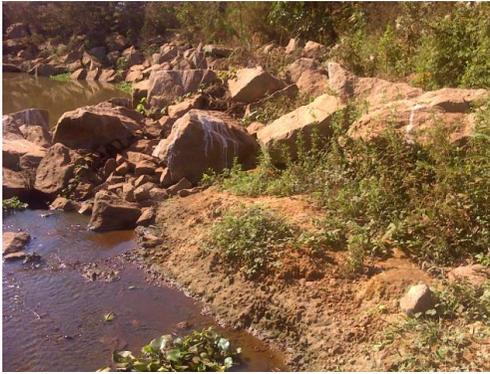
Complexo Xingu: rochas pouco friáveis.	Solo Podizólico Vermelho-Amarelo distrófico em transição de solos Litólicos. Ocorrência de cascalhos e fragmentos de rocha no seu perfil, grande susceptibilidade à erosão.	Floresta Aluvial com dossel emergente. Sofreu interferência da obra (localizada na faixa de domínio).	Baixa/média
8	Processo erosivo na margem direita do curso hídrico, com carreamento de material fino.	1A

Complexo Xingu: rochas pouco friáveis.	Solo Podizólico Vermelho-Amarelo. Ocorrência de cascalhos e fragmentos de rocha. Suscetível à erosão conforme maior declividade do terreno.	Floresta Aluvial com dossel emergente. Sofreu interferência de terceiros.	Baixa/média

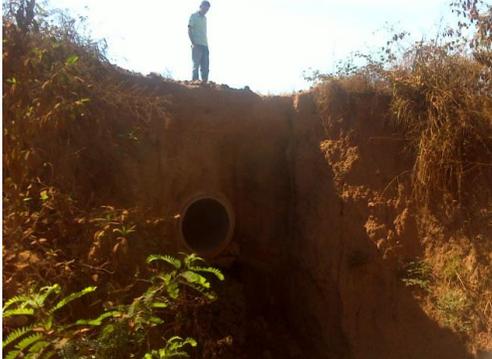
Complexo Xingu: rochas pouco friáveis.	Solo Podizólico Vermelho-Amarelo Ocorrência de cascalhos e fragmentos de rocha. Suscetível à erosão conforme maior declividade do terreno.	Floresta Aluvial com dossel emergente. Sofreu interferência da obra (localizada na faixa de domínio).	Baixa/média
10	Processo erosivo à jusante do bueiro.	1A

Complexo Xingu: rochas pouco friáveis.	Solo Podizólico Vermelho-Amarelo Ocorrência de cascalhos e fragmentos de rocha. Suscetível à erosão conforme maior declividade do terreno.	Floresta Aluvial com dossel emergente. Sofreu interferência da obra (localizada na faixa de domínio).	Baixa/média

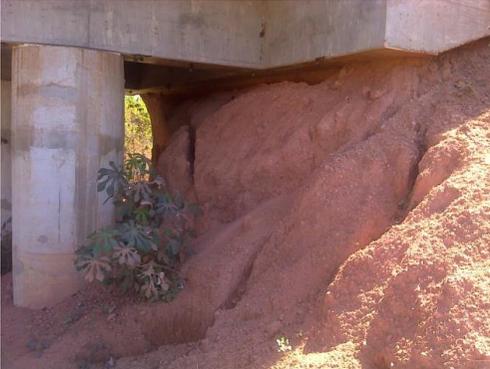
Nº	DESCRIÇÃO	LOTE	FIGURA	GEOLOGIA	SOLO	VEGETAÇÃO*	FRAGILIDADE
11	Vista do aterro no encabeçamento provisório sobre o Rio Crisóstomo.	1A

Complexo Xingu: rochas pouco friáveis.	Solo Podizólico Vermelho-Amarelo Ocorrência de cascalhos e fragmentos de rocha. Suscetível à erosão conforme maior declividade do terreno.	Floresta Aluvial com dossel emergente. Sofreu interferência da obra (localizada na faixa de domínio).	Baixa/média
12	Processo erosivo em talude de corte.	1B

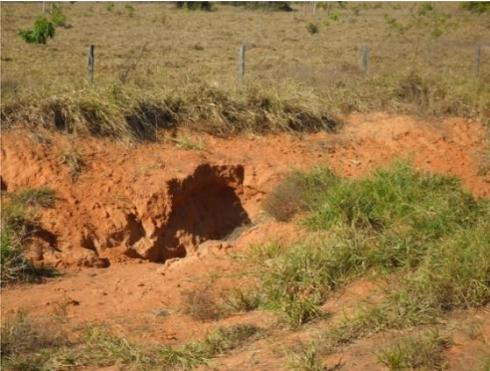
Complexo Xingu: rochas pouco friáveis.	Solo Podizólico Vermelho-Amarelo distrófico em transição de solos Litólicos Distróficos. Ocorrência de cascalhos e fragmentos de rocha no seu perfil, grande susceptibilidade à erosão.	Cerrado Arbórea Densa. Sofreu interferência da obra (localizada na faixa de domínio).	Baixa/média

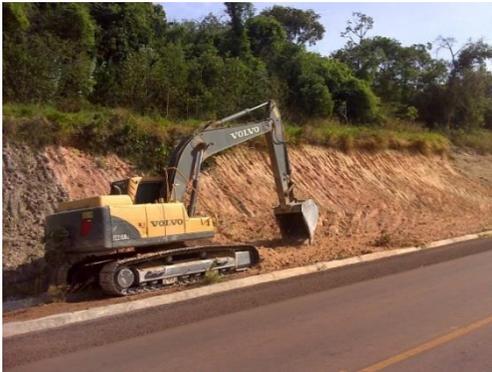
Complexo Xingu: rochas pouco friáveis.	Solo Podizólico Vermelho-Amarelo distrófico em transição de solos Litólicos Distróficos. Ocorrência de cascalhos e fragmentos de rocha no seu perfil, grande susceptibilidade à erosão.	Cerrado Arbórea Densa. Sofreu interferência da obra (localizada na faixa de domínio).	Baixa
14	Reconformação dos processos erosivos instalados no talude de corte da rodovia.	1B

Complexo Xingu: rochas pouco friáveis.	Solo Podizólico Vermelho-Amarelo distrófico em transição de solos Litólicos Distróficos. Ocorrência de cascalhos e fragmentos de rocha no seu perfil, grande susceptibilidade à erosão.	Cerrado Arbórea Densa. Sofreu interferência da obra (localizada na faixa de domínio).	Média/baixa

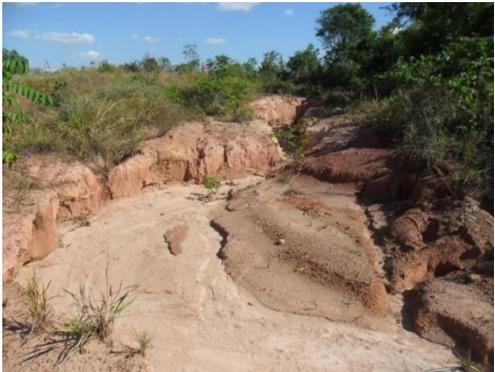
Complexo Xingu: rochas pouco friáveis.	Solo Podizólico Vermelho-Amarelo Ocorrência de cascalhos e fragmentos de rocha. Suscetível à erosão conforme maior declividade do terreno.	Cerrado Arbórea Densa. Sofreu interferência da obra (localizada na faixa de domínio).	Baixa
16	Processos erosivos instalados na faixa de domínio da rodovia.	1B

Grupo Iriri: rochas pouco friáveis.	Solo Podizólico Vermelho-Amarelo Ocorrência de cascalhos e fragmentos de rocha. Suscetível à erosão conforme maior declividade do terreno.	Cerrado Arbórea Densa. Sofreu interferência da obra (localizada na faixa de domínio).	Baixa

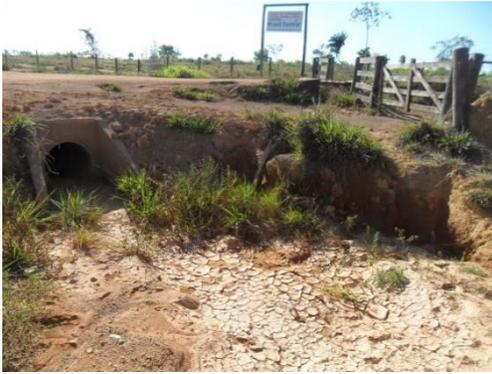
Complexo Xingu: rochas pouco friáveis.	Solo Podizólico Vermelho-Amarelo Ocorrência de cascalhos e fragmentos de rocha. Suscetível à erosão conforme maior declividade do terreno.	Floresta Semidecidual Submontana com Dossel Emergente. Sofreu interferência da obra (localizada na faixa de domínio).	Baixa
18	Via de acesso de propriedade lindeira apresentando processos erosivos.	1B

Grupo Iriri: rochas pouco friáveis.	Solo Podizólico Vermelho-Amarelo Ocorrência de cascalhos e fragmentos de rocha. Suscetível à erosão conforme maior declividade do terreno.	Cerrado Arbórea Densa. Sofreu interferência da obra (localizada na faixa de domínio).	Baixa

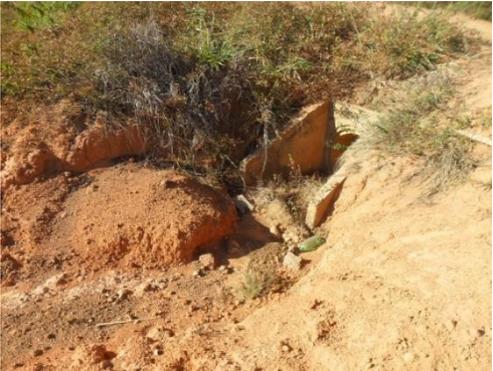
Complexo Xingu: rochas pouco friáveis.	Solo Podizólico Vermelho-Amarelo Ocorrência de cascalhos e fragmentos de rocha. Suscetível à erosão conforme maior declividade do terreno.	Cerrado Arbórea Densa. Sofreu interferência da obra (localizada na faixa de domínio).	Baixa
20	Obra de arte em via de acesso de propriedade limdeira apresentando assoreamento.	1B

Complexo Xingu: rochas pouco friáveis.	Solo Podizólico Vermelho-Amarelo Ocorrência de cascalhos e fragmentos de rocha. Suscetível à erosão conforme maior declividade do terreno.	Cerrado Arbórea Densa. Sofreu interferência da obra (localizada na faixa de domínio).	Baixa

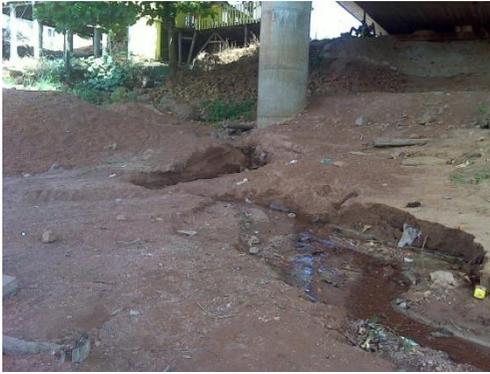
Complexo Xingu: rochas pouco friáveis.	Solo Podizólico Vermelho-Amarelo. Ocorrência de cascalhos e fragmentos de rocha. Suscetível à erosão conforme maior declividade do terreno.	Floresta Semidecidual Submontana com Dossel Emergente. Sofreu interferência da obra (localizada na faixa de domínio).	Baixa
22	Processo erosivo provocado por passivo ambiental	2A

Aluviões Atuais: são constituídos por materiais erodidos, retrabalhados e transportados pelos cursos d'água nos seus leitos e margens.	Solo Laterita Hidromórfica distrófica em transição de solo Gley Pouco Húmido distrófico. Solos ricos em ferro, de baixa impermeabilização.	Cerrado Arbórea Densa. Sofreu interferência da obra (localizada na faixa de domínio).	Média

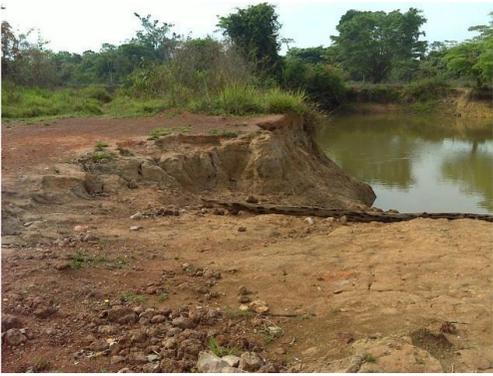
Nº	DESCRIÇÃO	LOTE	FIGURA	GEOLOGIA	SOLO	VEGETAÇÃO*	FRAGILIDADE
23	Processos erosivos à margem do rio.	2A

Complexo Xingu: rochas pouco friáveis.	Solo Podizólico Vermelho-Amarelo Ocorrência de cascalhos e fragmentos de rocha. Suscetível à erosão conforme maior declividade do terreno.	Cerrado Arbórea Densa. Sofreu interferência da obra (localizada na faixa de domínio).	Média

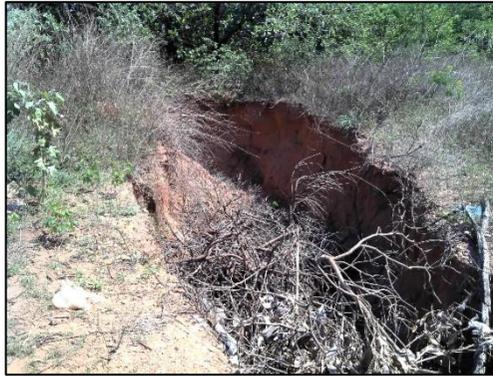
Nº	DESCRIÇÃO	LOTE	FIGURA	GEOLOGIA	SOLO	VEGETAÇÃO*	FRAGILIDADE
1	Presença de erosão em estágio avançado na faixa de domínio	02

Formação Salto das Nuvens. É composta de basaltos da Formação Tapirapuã; os sedimentos deposicionais nesse ambiente se devem principalmente aos efeitos erosivos e de transporte fluviais do que de fatores eólicos.	Latossolo Vermelho-Escuro distrófico. São muito profundos, bem drenados, friáveis ou muito friáveis, de textura argilosa ou muito argilosa e média.	Agropecuária Pastagem.	Média/Forte

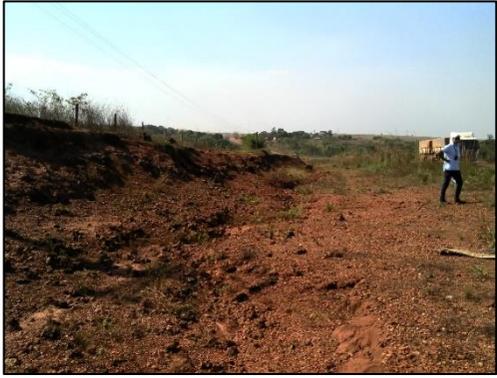
Formação Salto das Nuvens. É composta de basaltos da Formação Tapirapuã; os sedimentos deposicionais nesse ambiente se devem principalmente aos efeitos erosivos e de transporte fluviais do que de fatores eólicos.	Latossolo Vermelho-Escuro distrófico. São muito profundos, bem drenados, friáveis ou muito friáveis, de textura argilosa ou muito argilosa e média.	Agropecuária Pastagem.	Média/Forte
3	Processo erosivo extenso, em terreno inclinado, causando assoreamento do corpo hídrico e com bueiro entupido na parte inferior do terreno.	02

Formação Salto das Nuvens. É composta de basaltos da Formação Tapirapuã; os sedimentos deposicionais nesse ambiente se devem principalmente aos efeitos erosivos e de transporte fluviais do que de fatores eólicos.	Latossolo Vermelho-Escuro distrófico. São muito profundos, bem drenados, friáveis ou muito friáveis, de textura argilosa ou muito argilosa e média.	Agropecuária Pastagem.	Média/Forte

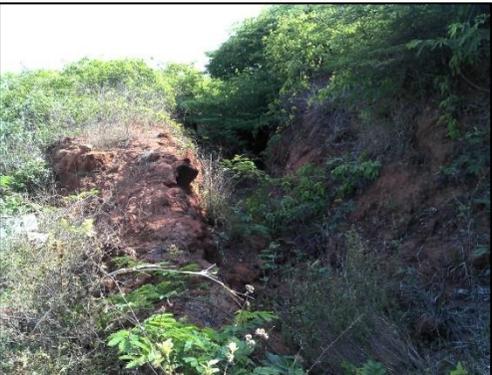
Formação Salto das Nuvens. É composta de basaltos da Formação Tapirapuã; os sedimentos deposicionais nesse ambiente se devem principalmente aos efeitos erosivos e de transporte fluviais do que de fatores eólicos.	Latossolo Vermelho-Escuro distrófico. São muito profundos, bem drenados, friáveis ou muito friáveis, de textura argilosa ou muito argilosa e média.	Agropecuária Pastagem.	Média/Forte
5	Processo erosivo na faixa de domínio ocasionado pela água da chuva oriunda da rodovia. Local aparentemente estável com regeneração natural.	02

Formação Salto das Nuvens. É composta de basaltos da Formação Tapirapuã; os sedimentos deposicionais nesse ambiente se devem principalmente aos efeitos erosivos e de transporte fluviais do que de fatores eólicos.	Latossolo Vermelho-Escuro distrófico. São muito profundos, bem drenados, friáveis ou muito friáveis, de textura argilosa ou muito argilosa e média.	Agropecuária Pastagem.	Média/Forte

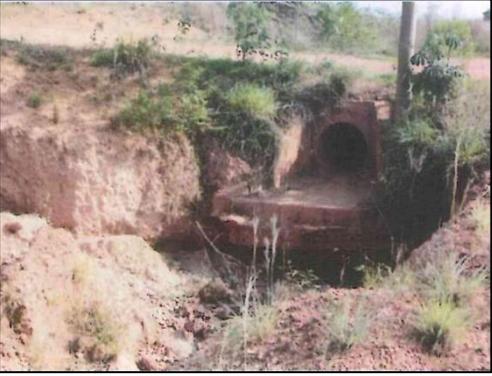
Formação Salto das Nuvens. É composta de basaltos da Formação Tapirapuã; os sedimentos deposicionais nesse ambiente se devem principalmente aos efeitos erosivos e de transporte fluviais do que de fatores eólicos.	Latossolo Vermelho-Escuro distrófico. São muito profundos, bem drenados, friáveis ou muito friáveis, de textura argilosa ou muito argilosa e média.	Agropecuária Pastagem.	Média/Forte
7	Processo erosivo intenso comprometendo o bueiro instalado na entrada de propriedade limdeira.	02

Formação Salto das Nuvens. É composta de basaltos da Formação Tapirapuã; os sedimentos deposicionais nesse ambiente se devem principalmente aos efeitos erosivos e de transporte fluviais do que de fatores eólicos.	Latossolo Vermelho-Escuro distrófico. São muito profundos, bem drenados, friáveis ou muito friáveis, de textura argilosa ou muito argilosa e média.	Agropecuária Pastagem.	Média/Forte

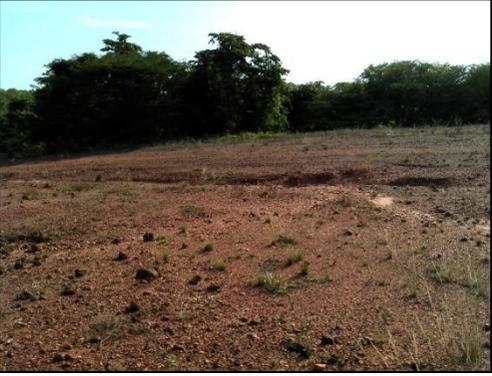
Formação Salto das Nuvens. É composta de basaltos da Formação Tapirapuã; os sedimentos deposicionais nesse ambiente se devem principalmente aos efeitos erosivos e de transporte fluviais do que de fatores eólicos.	Latossolo Vermelho-Escuro distrófico. São muito profundos, bem drenados, friáveis ou muito friáveis, de textura argilosa ou muito argilosa e média.	Agropecuária Pastagem.	Média/Forte
9	Área de apoio sem cobertura vegetal com presença de pequenos processos erosivos (ravinas)	02

Formação Salto das Nuvens. É composta de basaltos da Formação Tapirapuã; os sedimentos deposicionais nesse ambiente se devem principalmente aos efeitos erosivos e de transporte fluviais do que de fatores eólicos.	Latossolo Vermelho-Escuro distrófico. São muito profundos, bem drenados, friáveis ou muito friáveis, de textura argilosa ou muito argilosa e média.	Agropecuária Pastagem.	Média/Forte

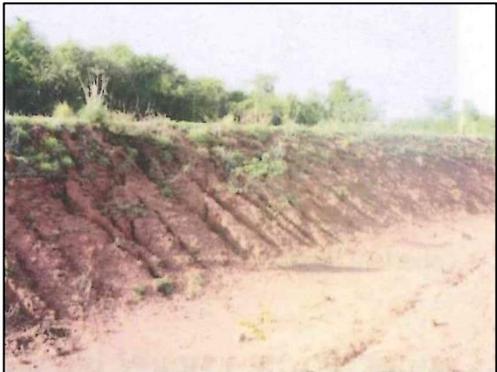
Formação Salto das Nuvens. É composta de basaltos da Formação Tapirapuã; os sedimentos deposicionais nesse ambiente se devem principalmente aos efeitos erosivos e de transporte fluviais do que de fatores eólicos.	Latossolo Vermelho-Escuro distrófico. São muito profundos, bem drenados, friáveis ou muito friáveis, de textura argilosa ou muito argilosa e média.	Agropecuária Pastagem.	Média/Forte
11	Área de empréstimo sem cobertura vegetal, com início de processos erosivos em sulco.	02

Formação Salto das Nuvens. É composta de basaltos da Formação Tapirapuã; os sedimentos deposicionais nesse ambiente se devem principalmente aos efeitos erosivos e de transporte fluviais do que de fatores eólicos.	Latossolo Vermelho-Escuro distrófico. São muito profundos, bem drenados, friáveis ou muito friáveis, de textura argilosa ou muito argilosa e média.	Agropecuária Pastagem.	Média/Forte

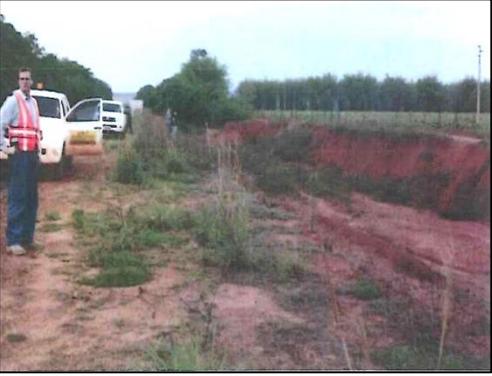
Formação Utariiti. Formada por sedimentos arenosos depositados em bancos maciços e espessos e, localmente, com estratificações cruzadas de pequeno porte. Características friáveis.	Solo Latossolo Vermelho-Amarelo distrófico. Apresentam teor de silte inferior a 20% e argila variando entre 15% e 80%. Solos de textura média são os mais pobres e susceptíveis à erosão.	Agropecuária Pastagem.	Média/Forte
13	Área de empréstimo sem cobertura vegetal e pontos com erosão.	03

Formação Utariiti. Formada por sedimentos arenosos depositados em bancos maciços e espessos e, localmente, com estratificações cruzadas de pequeno porte. Características friáveis.	Solo Latossolo Vermelho-Amarelo distrófico. Apresentam teor de silte inferior a 20% e argila variando entre 15% e 80%. Solos de textura média são os mais pobres e susceptíveis à erosão.	Agropecuária Pastagem.	Forte

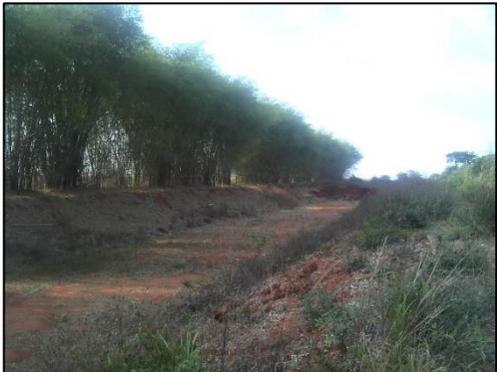
Formação Utariiti. Formada por sedimentos arenosos depositados em bancos maciços e espessos e, localmente, com estratificações cruzadas de pequeno porte. Características friáveis.	Solo Latossolo Vermelho-Amarelo distrófico. Apresentam teor de silte inferior a 20% e argila variando entre 15% e 80%. Solos de textura média são os mais pobres e susceptíveis à erosão.	Agropecuária Pastagem.	Forte
15	Área de empréstimo aparentemente estável, apresentando pontos sem cobertura vegetal e pequenos processos erosivos.	03

Formação Utariiti. Formada por sedimentos arenosos depositados em bancos maciços e espessos e, localmente, com estratificações cruzadas de pequeno porte. Características friáveis.	Solo Latossolo Vermelho-Amarelo distrófico. Apresentam teor de silte inferior a 20% e argila variando entre 15% e 80%. Solos de textura média são os mais pobres e susceptíveis à erosão.	Agropecuária Pastagem.	Forte

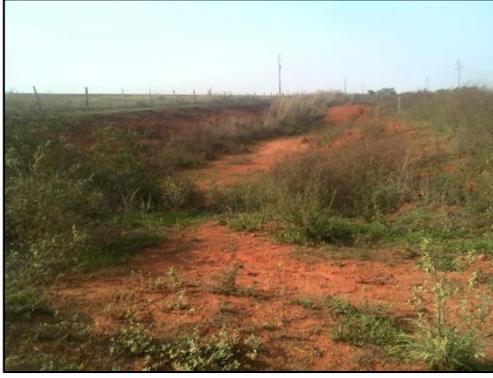
Formação Utuariiti. Formada por sedimentos arenosos depositados em bancos maciços e espessos e, localmente, com estratificações cruzadas de pequeno porte. Características friáveis.	Solo Latossolo Vermelho-Amarelo distrófico. Apresentam teor de silte inferior a 20% e argila variando entre 15% e 80%. Solos de textura média são os mais pobres e susceptíveis à erosão.	Agropecuária Pastagem.	Forte
17	Área de empréstimo com presença de cobertura vegetal e pontos com erosão em estágio inicial (ravinas).	03

Formação Utuariiti. Formada por sedimentos arenosos depositados em bancos maciços e espessos e, localmente, com estratificações cruzadas de pequeno porte. Características friáveis.	Solo Latossolo Vermelho-Amarelo distrófico. Apresentam teor de silte inferior a 20% e argila variando entre 15% e 80%. Solos de textura média são os mais pobres e susceptíveis à erosão.	Agropecuária Pastagem.	Forte

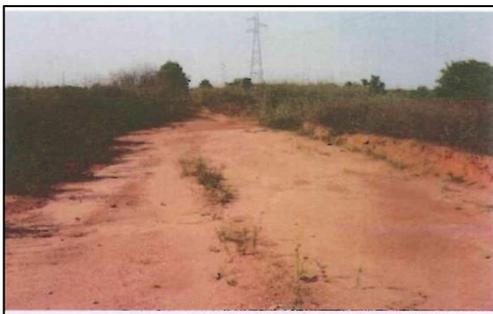
18	Caixa de empréstimo com problemas de erosão e ausência de cobertura vegetal.	03

Formação Utuariiti. Formada por sedimentos arenosos depositados em bancos maciços e espessos e, localmente, com estratificações cruzadas de pequeno porte. Características friáveis.	Solo Latossolo Vermelho-Amarelo distrófico. Apresentam teor de silte inferior a 20% e argila variando entre 15% e 80%. Solos de textura média são os mais pobres e susceptíveis à erosão.	Agropecuária Pastagem.	Forte

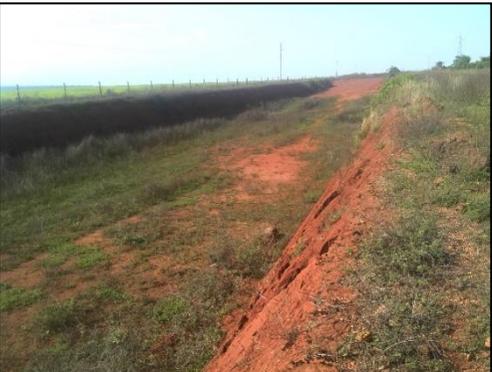
Formação Utiariti. Formada por sedimentos arenosos depositados em bancos maciços e espessos e, localmente, com estratificações cruzadas de pequeno porte. Características friáveis.	Solo Latossolo Vermelho-Amarelo distrófico. Apresentam teor de silte inferior a 20% e argila variando entre 15% e 80%. Solos de textura média são os mais pobres e susceptíveis à erosão.	Agropecuária Pastagem.	Forte
20	Área de empréstimo aparentemente estável. Apresenta pontos sem cobertura vegetal e pequenos processos erosivos.	03

Formação Utiariti. Formada por sedimentos arenosos depositados em bancos maciços e espessos e, localmente, com estratificações cruzadas de pequeno porte. Características friáveis.	Solo Latossolo Vermelho-Amarelo distrófico. Apresentam teor de silte inferior a 20% e argila variando entre 15% e 80%. Solos de textura média são os mais pobres e susceptíveis à erosão.	Agropecuária Pastagem.	Forte

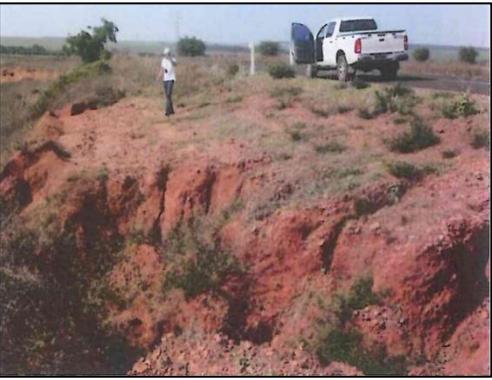
Formação Utiariti. Formada por sedimentos arenosos depositados em bancos maciços e espessos e, localmente, com estratificações cruzadas de pequeno porte. Características friáveis.	Solo Latossolo Vermelho-Amarelo distrófico. Apresentam teor de silte inferior a 20% e argila variando entre 15% e 80%. Solos de textura média são os mais pobres e susceptíveis à erosão.	Agropecuária Pastagem.	Forte
22	Sequência de caixas de empréstimo aparentemente estáveis. Observou-se um único ponto com processo erosivo avançado.	03

Formação Utiariti. Formada por sedimentos arenosos depositados em bancos maciços e espessos e, localmente, com estratificações cruzadas de pequeno porte. Características friáveis.	Solo Latossolo Vermelho-Amarelo distrófico. Apresentam teor de silte inferior a 20% e argila variando entre 15% e 80%. Solos de textura média são os mais pobres e susceptíveis à erosão.	Agropecuária Pastagem.	Forte

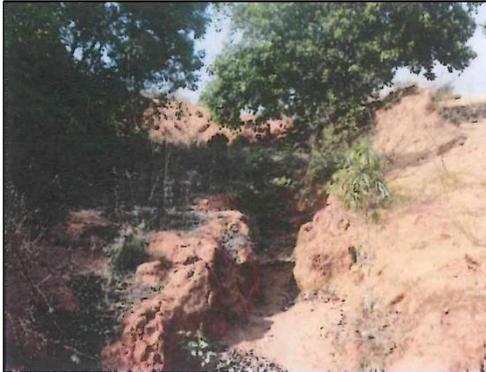
Nº	DESCRIÇÃO	LOTE	FIGURA	GEOLOGIA	SOLO	VEGETAÇÃO*	FRAGILIDADE
23	Área de empréstimo com cobertura vegetal parcial e presença de processo erosivo avançado.	03

Formação Utuariiti. Formada por sedimentos arenosos depositados em bancos maciços e espessos e, localmente, com estratificações cruzadas de pequeno porte. Características friáveis.	Solo Latossolo Vermelho-Amarelo distrófico. Apresentam teor de silte inferior a 20% e argila variando entre 15% e 80%. Solos de textura média são os mais pobres e susceptíveis à erosão.	Agropecuária Pastagem.	Forte
24	Área de empréstimo sem cobertura vegetal e presença de processo erosivo avançado.	03

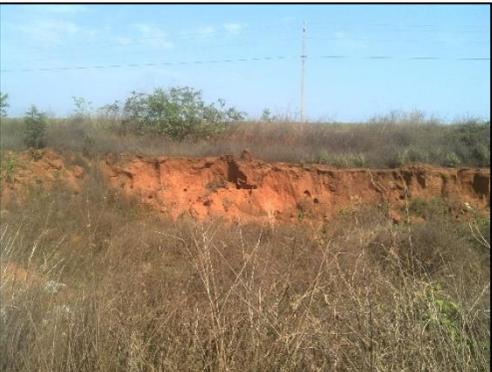
Formação Utariiti. Formada por sedimentos arenosos depositados em bancos maciços e espessos e, localmente, com estratificações cruzadas de pequeno porte. Características friáveis.	Solo Latossolo Vermelho-Amarelo distrófico. Apresentam teor de silte inferior a 20% e argila variando entre 15% e 80%. Solos de textura média são os mais pobres e susceptíveis à erosão.	Floresta Semidecidual Submontana com Dossel Emergente. Sofreu interferência da obra	Forte
26	Área de empréstimo aparentemente estável, com boa cobertura vegetal, pontos com solo exposto e existência de processo erosivo em talude.	03

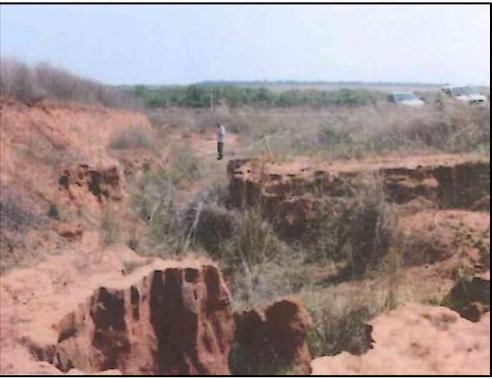
Aluviões Atuais. Essa Formação compõe-se de areias, argilas, siltes e cascalhos	Solo Laterita Hidromórfica distrófica em transição de solo Gley Pouco Húmido distrófico. Solos ricos em ferro, de baixa impermeabilização.	Agropecuária Pastagem.	Forte
28	Processo erosivo na faixa de domínio em estágio avançado.	03

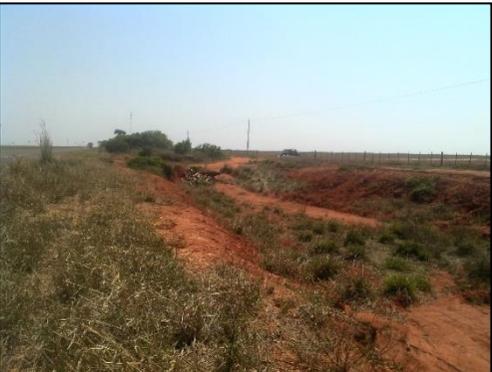
Formação Utiariti. Formada por sedimentos arenosos depositados em bancos maciços e espessos e, localmente, com estratificações cruzadas de pequeno porte. Características friáveis.	Solo Laterita Hidromórfica distrófica em transição de solo Gley Pouco Húmido distrófico. Solos ricos em ferro, de baixa impermeabilização.	Agropecuária Pastagem.	Forte
30	Área de empréstimo com erosões e falta de cobertura vegetal e pontos com regeneração natural.	03

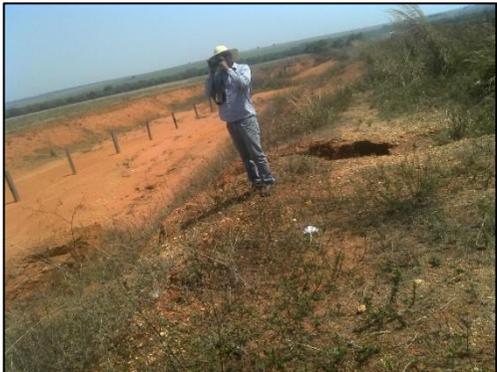
Aluviões Atuais. Essa Formação compõe-se de areias, argilas, siltes e cascalhos	Solo Laterita Hidromórfica distrófica em transição de solo Gley Pouco Húmido distrófico. Solos ricos em ferro, de baixa impermeabilização.	Agropecuária Pastagem.	Forte
32	Área de empréstimo sem cobertura vegetal apresentando pequenos processos erosivos em talude.	03

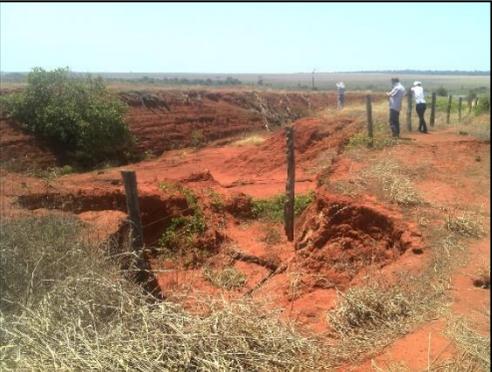
Nº	DESCRIÇÃO	LOTE	FIGURA	GEOLOGIA	SOLO	VEGETAÇÃO*	FRAGILIDADE
33	Área de empréstimo sem cobertura vegetal e erosões em talude.	04

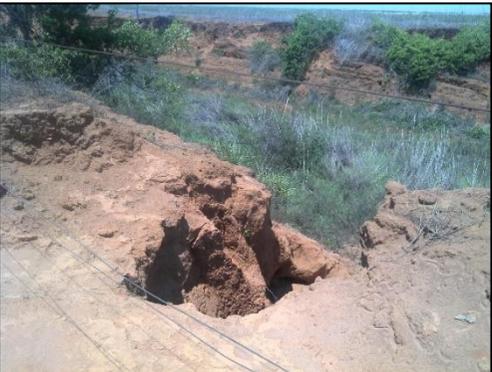
Formação Utuariiti. Formada por sedimentos arenosos depositados em bancos maciços e espessos e, localmente, com estratificações cruzadas de pequeno porte. Características friáveis.	Solo Laterita Hidromórfica distrófica em transição de solo Gley Pouco Húmido distrófico. Solos ricos em ferro, de baixa impermeabilização.	Agropecuária Pastagem.	Média/Forte
34	Área de empréstimo com regeneração natural com falta de vegetação nos taludes comprometendo a estabilidade e, conseqüentemente, apresentando processo erosivo.	04

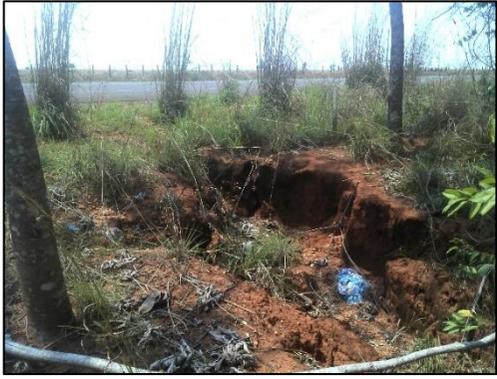
Nº	DESCRIÇÃO	LOTE	FIGURA	GEOLOGIA	SOLO	VEGETAÇÃO*	FRAGILIDADE
35	Faixa de domínio com vegetação intensa, apresentando um processo erosivo decorrente do escoamento da água oriunda da rodovia.	04

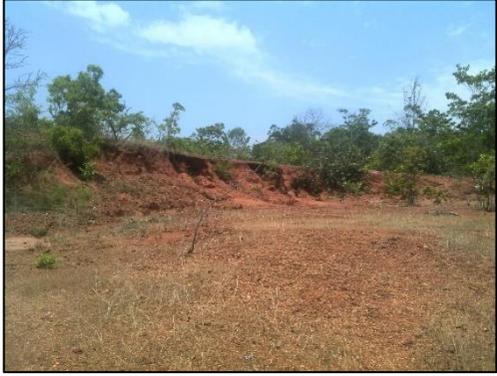
Formação Utiariti. Formada por sedimentos arenosos depositados em bancos maciços e espessos e, localmente, com estratificações cruzadas de pequeno porte. Características friáveis.	Areia Quartzosa distrófico. O teor máximo de argila chega a 15%, quando o silte está ausente. Requerem manejo adequado e cuidados intensivos no controle da erosão	Floresta Semidecidual Submontana com Dossel Emergente. Sofreu interferência da obra	Média/Forte
36	Área de empréstimo sem cobertura vegetal e processos erosivos no talude.	04
